[ 별첨#1 ] 측정일시 · 결과

[ 별첨#2 ] 측정지점위치(도식도)

| 도면번호<br>Air#-101 | 연구기간<br>2017-12-02 ~ 2017-12-02 | 현장소재지<br>강원도 속초시 소평로 175 청대초등학교 | 건축용도<br>교육연구시설 |

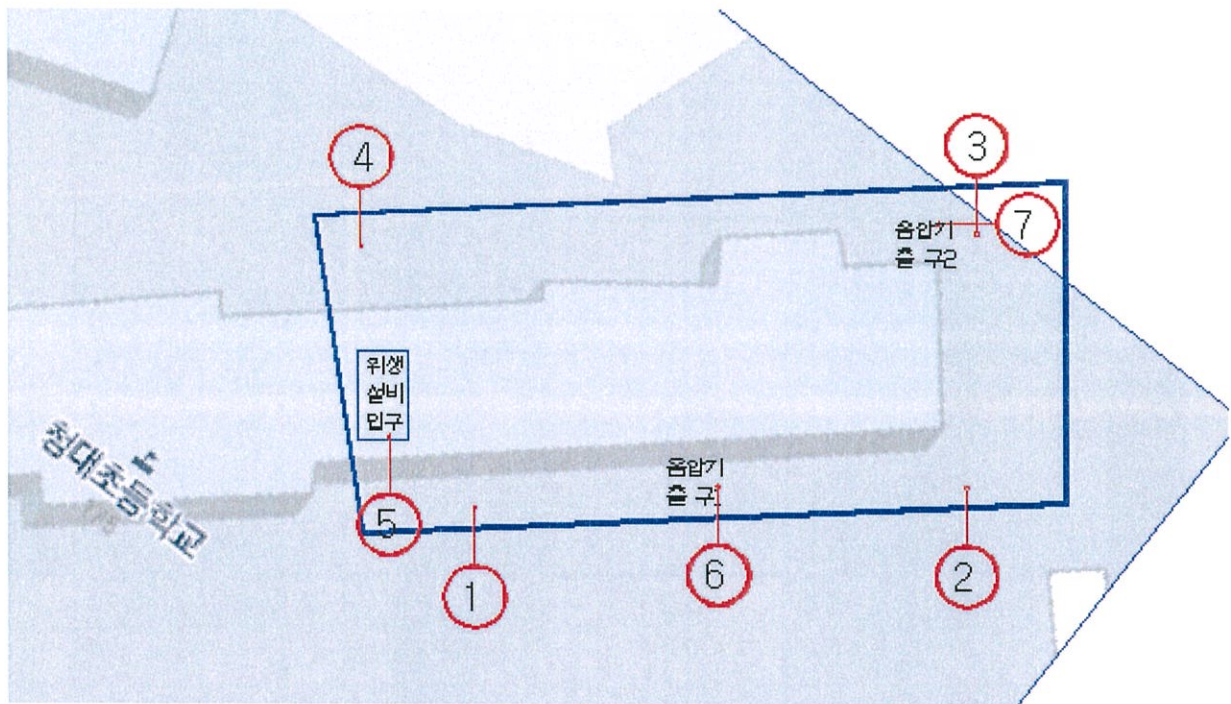
| 측정 일시 | 2017-12-02 | | | | |
| 측정 결과 | 시료번호 | 측정지점 | 측정결과(f/cc) | 검출석면 | 비 고 |
| | 1 | 부지경계선1 | 0.0024 | 허용기준미만 | |
| | 2 | 부지경계선2 | 0.0013 | 허용기준미만 | |
| | 3 | 부지경계선3 | 0.0018 | 허용기준미만 | |
| | 4 | 부지경계선4 | 0.0022 | 허용기준미만 | |
| | 5 | 위생설비 입구 | 0.0023 | 허용기준미만 | |
| | 6 | 음압기출구1 | 0.0028 | 허용기준미만 | |
| | 7 | 음압기출구2 | 0.0023 | 허용기준미만 | |

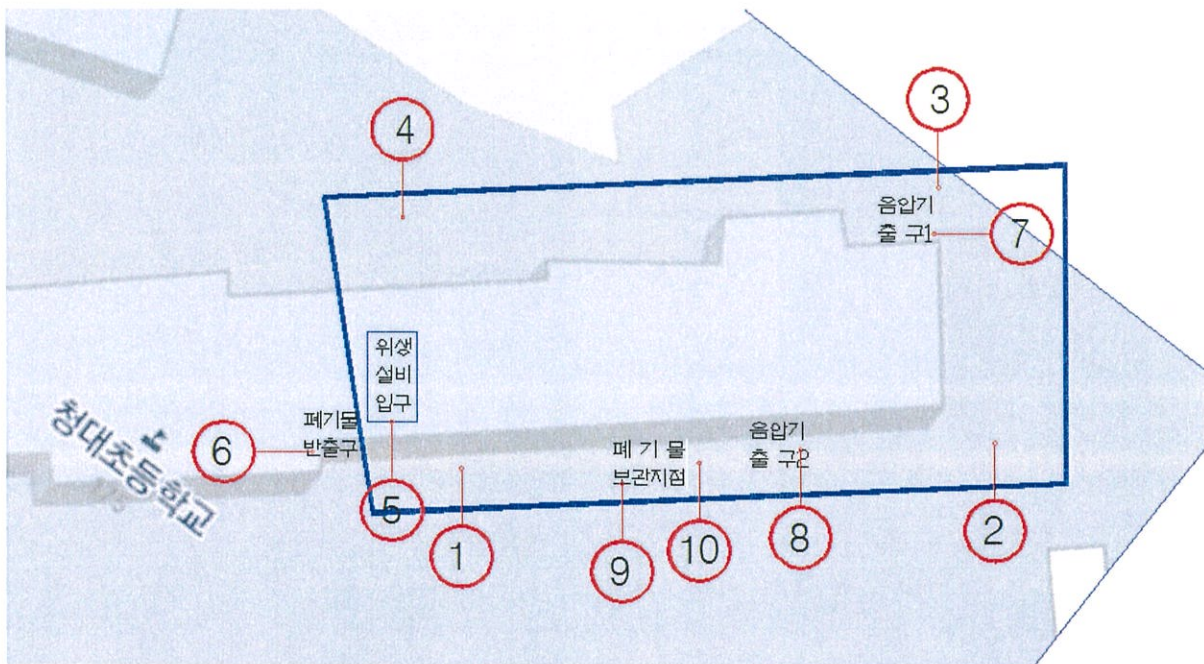
[ 별첨#2 ] 측정지점위치(도식도)

| 측정 일시 | 2017-12-03 | | | | |
| 측정 결과 | 시료번호 | 측정지점 | 측정결과(f/cc) | 검출석면 | 비 고 |
| | 1 | 부지경계선1 | 0.0016 | 허용기준미만 | |
| | 2 | 부지경계선2 | 0.0018 | 허용기준미만 | |
| | 3 | 부지경계선3 | 0.0014 | 허용기준미만 | |
| | 4 | 부지경계선4 | 0.0012 | 허용기준미만 | |
| | 5 | 위생설비 입구 | 0.003 | 허용기준미만 | |
| | 6 | 폐기물 반출구 | 0.0023 | 허용기준미만 | |
| | 7 | 음압기출구1 | 0.0019 | 허용기준미만 | |
| | 8 | 음압기출구2 | 0.0026 | 허용기준미만 | |
| | 9 | 폐기물보관지점1 | 0.0023 | 허용기준미만 | |
| | 10 | 폐기물보관지점2 | 0.0019 | 허용기준미만 | |
