[ 별첨#1 ] 측정일시 · 결과

[ 별첨#2 ] 측정지점위치(도식도)

| 도면번호<br>Air#-101 | 연구기간<br>2017-12-12 ~ 2017-12-12 | 현장소재지<br>강원도 속초시 미시령로 3402 설악중학교 | 건축용도<br>교육연구시설 |

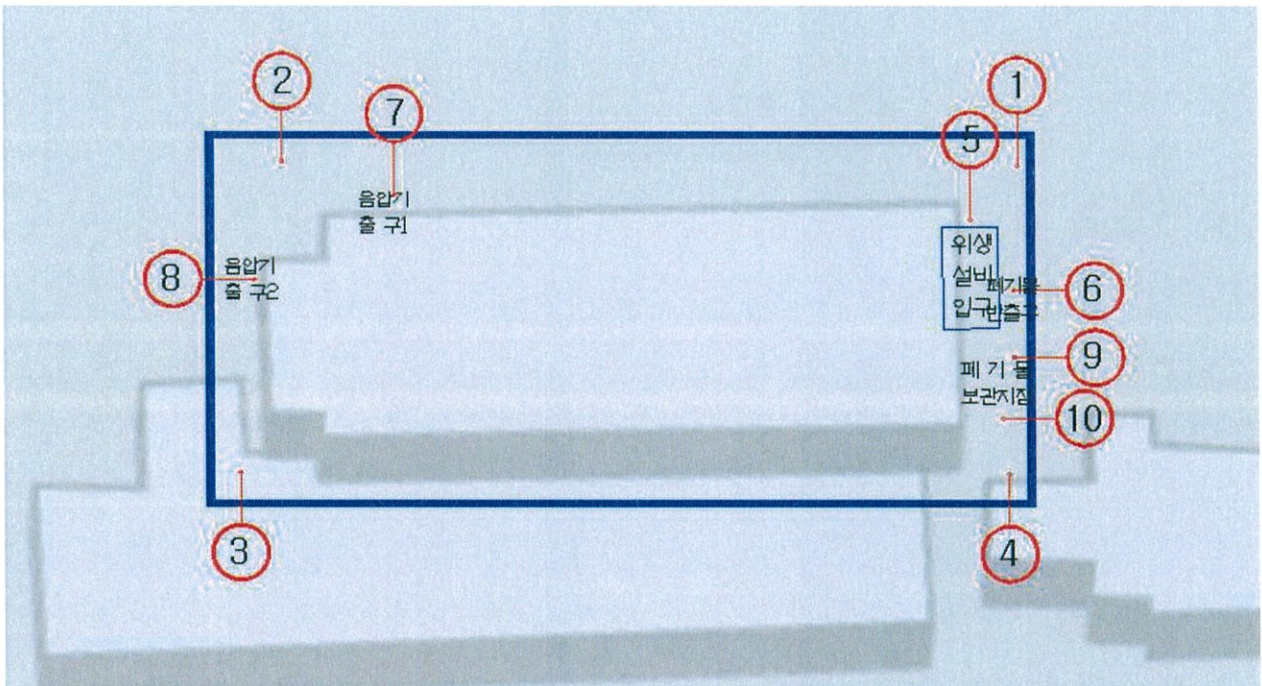
| 측정 일시 | 2017-12-12 | | | | |
| 측정 결과 | 시료번호 | 측정지점 | 측정결과 (f/cc) | 검출석면 | 비 고 |
| | 1 | 부지경계선1 | 0.0016 | 허용기준미만 | |
| | 2 | 부지경계선2 | 0.0012 | 허용기준미만 | |
| | 3 | 부지경계선3 | 0.0020 | 허용기준미만 | |
| | 4 | 부지경계선4 | 0.0015 | 허용기준미만 | |
| | 5 | 위생설비 입구 | 0.0035 | 허용기준미만 | |
| | 6 | 폐기물 반출구 | 0.0023 | 허용기준미만 | |
| | 7 | 음압기출구1 | 0.0027 | 허용기준미만 | |
| | 8 | 음압기출구2 | 0.0031 | 허용기준미만 | |
| | 9 | 폐기물보관지점1 | 0.0025 | 허용기준미만 | |
| | 10 | 폐기물보관지점2 | 0.0019 | 허용기준미만 | |
